NO. 2016G89地块房地产开发项目

水土保持设施验收报告

建设单位：南京嘉琛房地产开发有限公司

编制单位：南京万正工程咨询有限公司

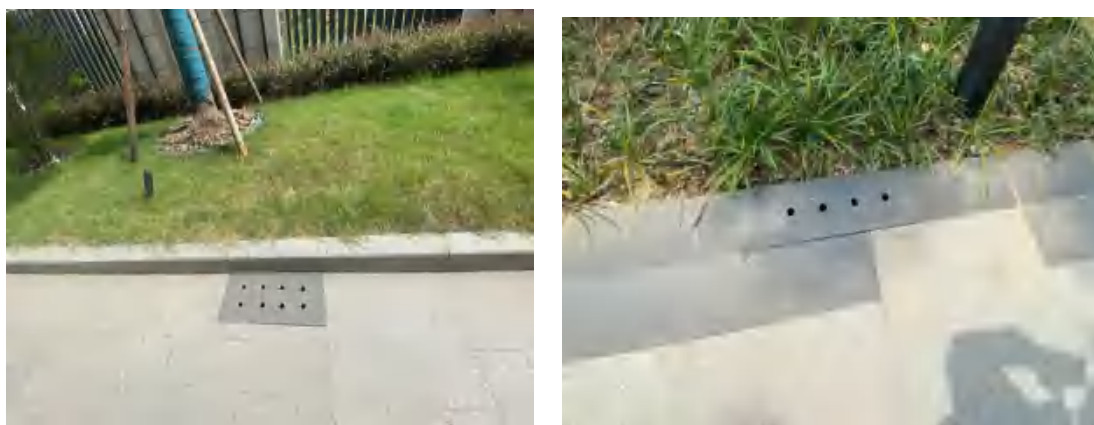
图 3-1、2-2 雨水管网

防治分区	措施名称	单位	方案设计 (①)	实际完成 (②)	增减情况 (②-①)	实施时间	备注
道路广场区	雨水管网	m	905	905	0	2021.3 ~ 2021.5	
绿化区	土地整治	hm ²	0.43	0.43	0	2021.8 ~ 2021.9	
施工生产生活区	土地整治	hm ²	0.40	0.40	0	2021.12

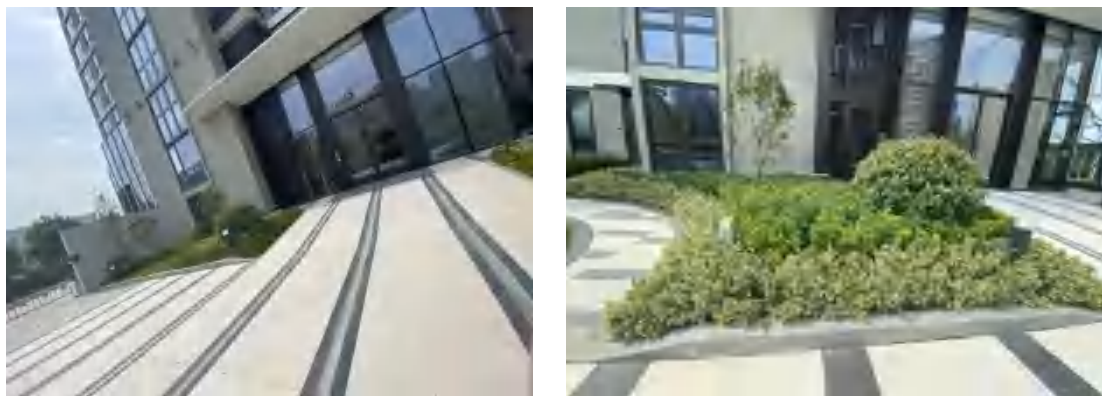
图 3-3、3-4 景观绿化

防治分区	措施名称	单位	方案设计 (①)	实际完成 (②)	增减情况 (②-①)	实施时间
绿化区	景观绿化	hm ²	0.43	0.43	0	2021.10~2021.12
施工生产生活区	撒播草籽	hm ²	0.40	0.40	0	2021.12

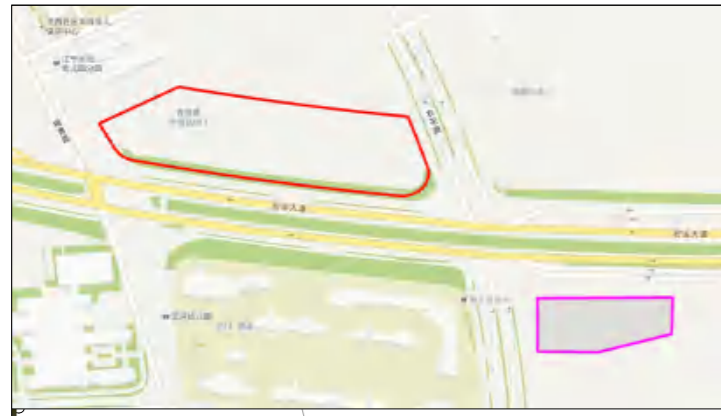
南京万正工程咨询有限公司			
核定		验收阶段	
审核		水土保持部分	
校核		NO. 2016G89地块房地产开发项目	
设计		水土保持措施竣工验收图	
制图		比例 1:1000	
设计证号	/	日期	2023年4月
资质证号	/	图号	附图03-02

监测分区	措施类型	方案设计 ①	实际完成 ②	增减情况 ②-①
建筑区	临时苫盖 (m ²)	2450	2450	0
	雨水管网 (m)	905	905	0
道路广场区	洗车平台 (座)	1	1	0
	泥浆沉淀池 (座)	2	2	0
	临时排水沟 (m)	560	560	0
	临时沉沙池 (座)	2	2	0
	临时苫盖 (m ²)	5390	5390	0
绿化区	土地整治 (m ²)	0.43	0.43	0
	景观绿化 (hm ²)	0.43	0.43	0
	临时苫盖 (m ²)	3010	3010	0
施工生产生活区	土地整治 (m ²)	0.40	0.40	0
	临时排水沟 (m)	265	265	0
	临时沉沙池 (座)	1	1	0
	临时苫盖 (m ²)	4000	4000	0

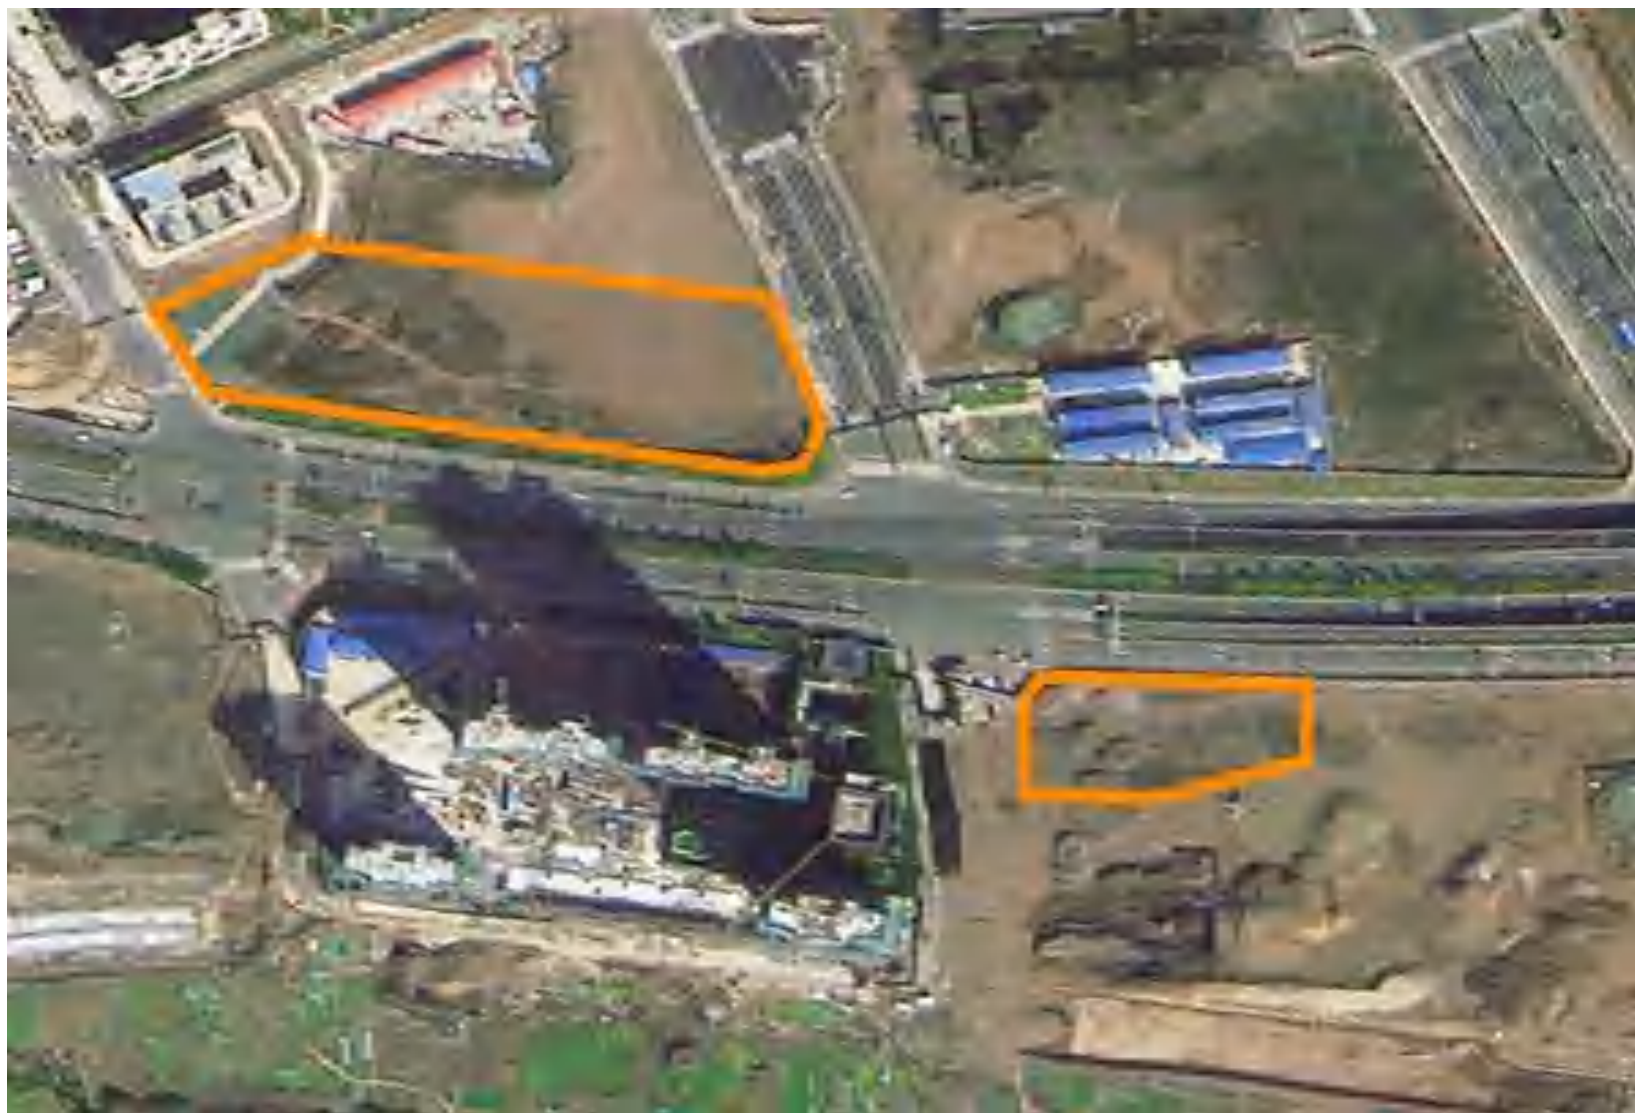
附图 4-1 历史影像图（2017 年）

根据项目历史影像资料,2016年,项目占地红线范围内植被覆盖率为70%,主要为杂草;2017年,项目占地红线范围内植被覆盖率为25%,主要为杂草;2018年项目开工前,项目占地作为净地出让,项目占地红线范围内无植被覆盖。
