(2023 年 3 月 13 日-3 月 19 日)

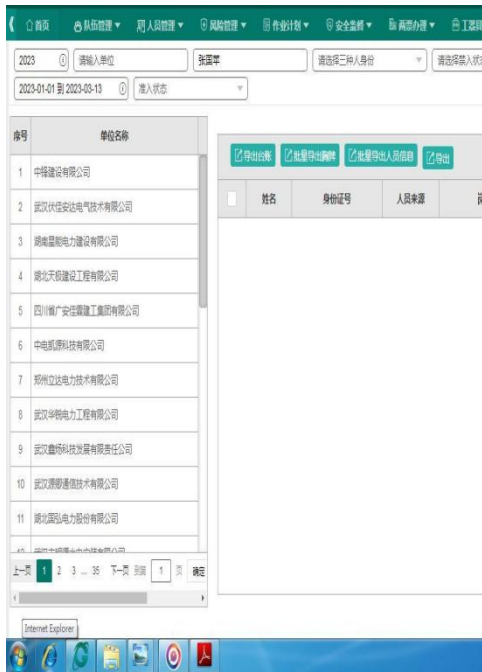
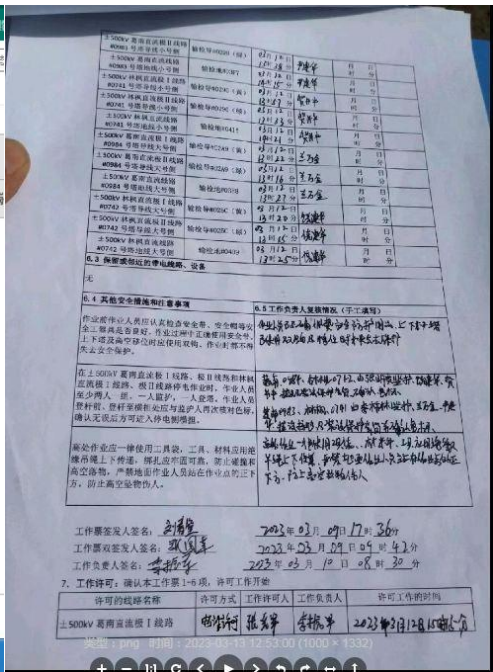
违章分析：违反《国家电网公司电力安全工作规程（线路部分）》第 5.4.1 条：填用第一种工作票进行工作，工作负责人应在得到全部工作许可人的许可后，方可开始工作。办理电力线路第一种工作票开展立塔、放线工作，未经全部工作许可人的许可即进场作业，存在风险防控措施落实不到位导致人身触电及电网事故的风险。依据《国网湖北省电力有限公司典型严重违章清单》第 5 条（未经工作许可，即开始工作），认定为 I 类严重违章。

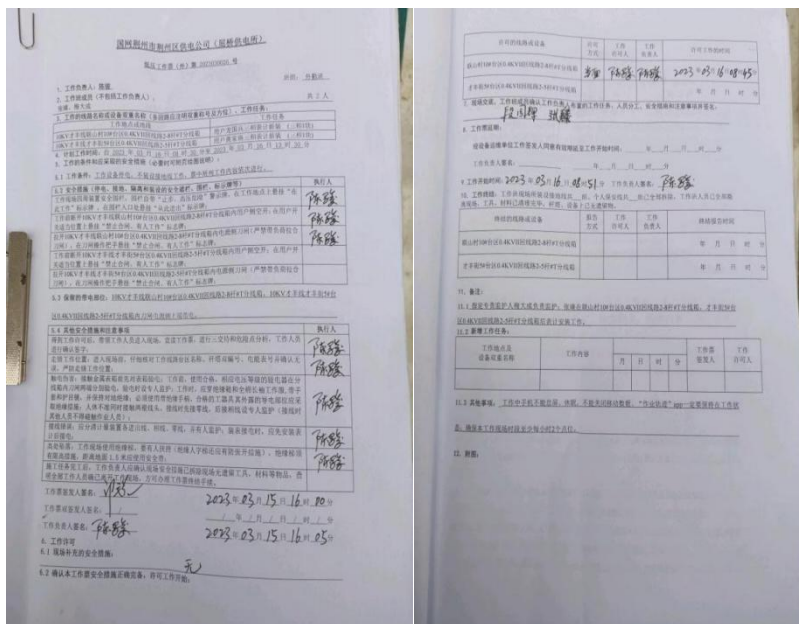
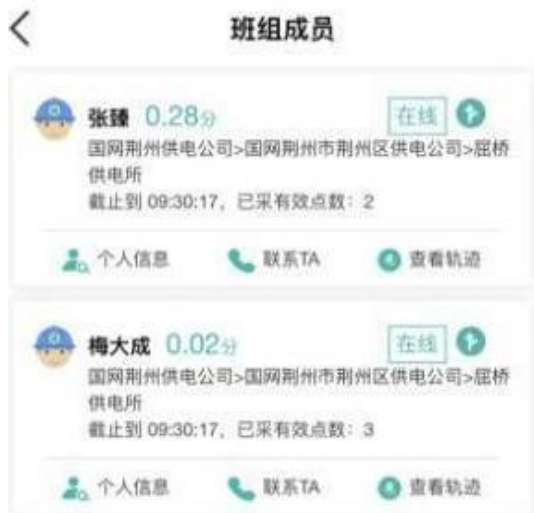
### 典型违章分析 3

省公司 3 月 16 日发现 10 千伏才丰线联山村#10 台区 0.4 千伏二回线#8 杆分线箱新装表计；才丰街#5 台区 0.4 千伏二回线#5 杆分线箱新装表计现场存在 III 类严重违章行为。

违章现象：经核实梅大成为工作班成员，但未在电气工作票中进行交底签名；新增工作班成员段国辉在工作票中进行了交底签名，但未扫码签到。

违章分析：依据《国网湖北省电力有限公司典型严重违章清单》第 61 条（票面缺少工作负责人、工作班成员签字等关键内容，风险识别不准确，关键措施不完善），认定为 III 类严重违章。

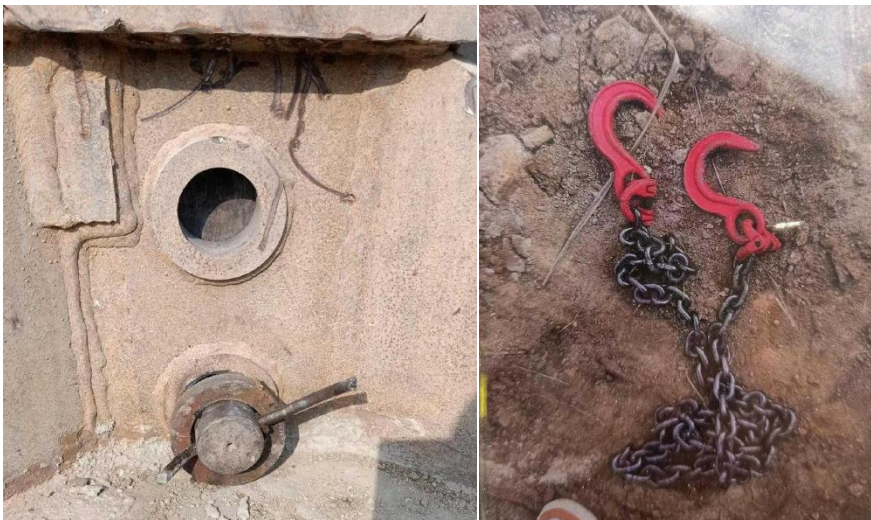
#### 典型违章分析 4

省公司 3 月 16 日发现 1000 千伏武汉-南昌线路工程（鄂 4 标段）SN2011 土石方开挖、SN2002 钢筋笼制作现场存在Ⅲ类严重违章行为。

违章现象：现场一副吊钩无防止脱钩的保险装置；一台旋挖机销轴处缺失连接螺栓（用Φ8mm 圆钢代替）。

违章分析：依据《国网湖北省电力有限公司典型严重违章清单》第 81 条（链条葫芦、手扳葫芦、吊钩式滑车等装置的吊钩和起重作业使用的吊钩无防止脱钩的保险装置），认定为Ⅲ类严重违章。

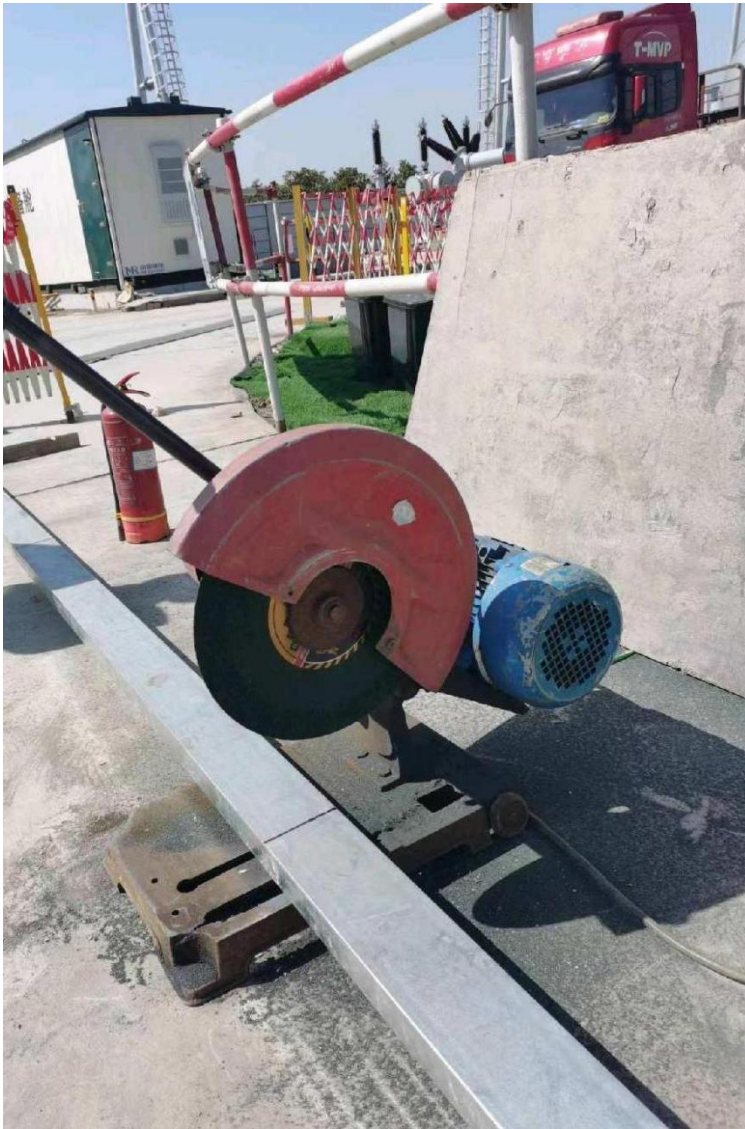
#### 典型违章分析 7

省公司 3 月 13 日发现 110 千伏红星变电站新建工程 10 千伏母线桥安装现场存在一般违章行为。

违章现象：现场一台切割机安全装置不齐。

违章分析：依据《国网湖北省电力有限公司典型一般违章清单》第 15 条（使用安全装置不齐全的机械设备和施工器具），认定为一般违章。

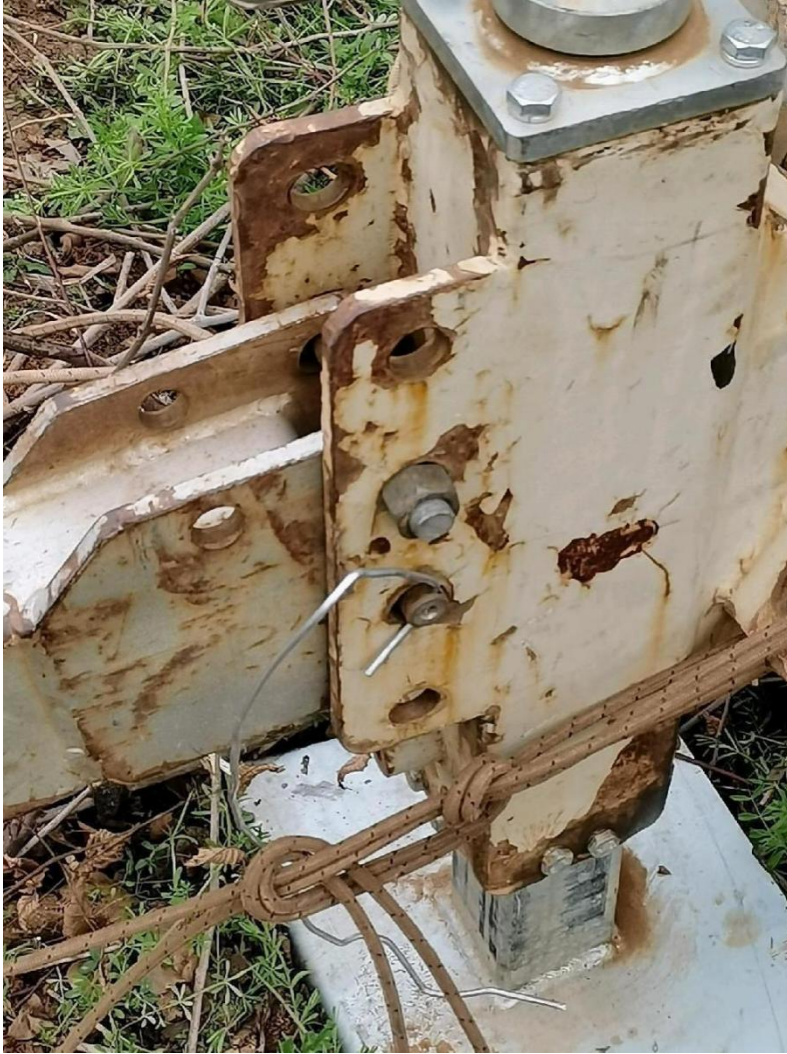
#### 典型违章分析 8

省公司 3 月 17 日发现 110 千伏通廖玻线#26-#32 迁改工程新 P2-P4 展放导地线、附件安装现场存在一般违章行为。

违章现象：张力机的螺栓插销用铝丝代替。

违章分析：依据《国网湖北省电力有限公司典型一般违章清单》第 13 条（现场使用安全工器具等无检验标签），认定为一般违章。

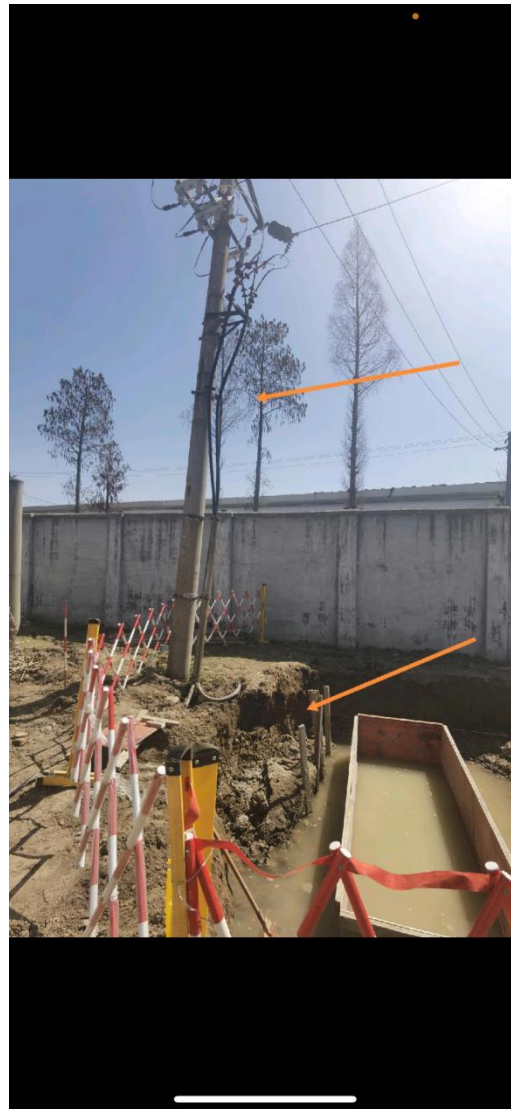
#### 典型违章分析 9

市公司 3 月 13 日发现武汉东湖泵站 110 千伏变电站改造工程-3#所用变基础施工现场存在Ⅲ类严重违章行为。

违章现象：《现场勘察记录表》中第 4 栏未勘察出流沙土质、在 10kV 带电电杆边开挖基础（坍方至电杆歪斜有倾倒的危险）的危险点。

违章分析：根据《国网湖北省电力有限公司典型严重违章清单及释义》第 71 条：未按规定开展现场勘察或未留存勘察记录工作票(作业票)签发人和工作负责人均未参加现场勘察（4.现场勘察记录缺少与作业相关的临近带电体、交叉跨越、周边环境、地形地貌、土质、临边等安全风险），认定为Ⅲ类严重违章。

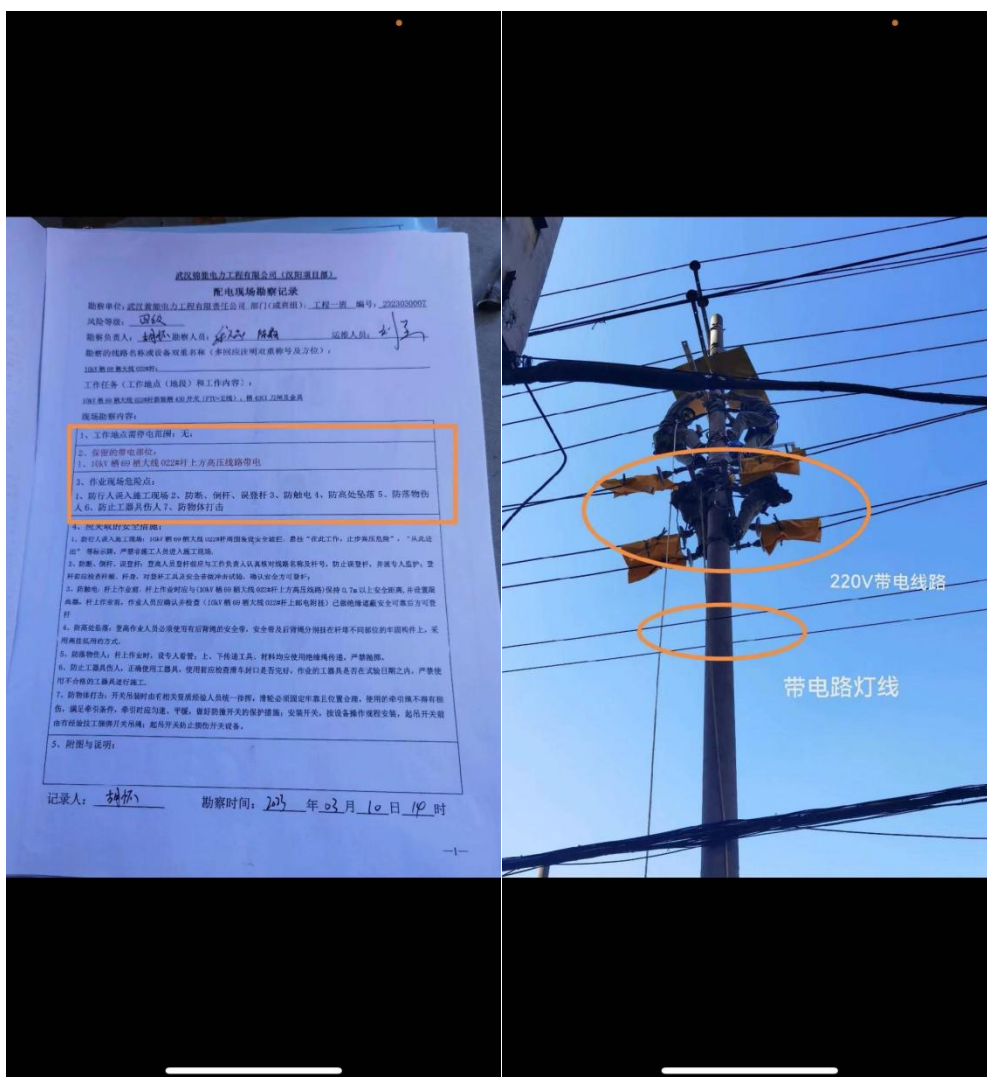
### 典型违章分析 10

市公司 3 月 13 日发现汉阳配电运检室(迁改)10kV 栖 69 栖大线栖 022#新装栖 430 开关 (FTU+无线)、栖 4301 刀闸及金具现场存在Ⅲ类严重违章行为。

违章现象:《配电现场勘察记录》中第 2 栏:“保留的带电部位”漏填作业点下方有带电 220 伏线路两回, 路灯线一回, 第 4 栏也未见有相应的预控安全措施。

违章分析: 根据《国网湖北省电力有限公司典型严重违章清单及释义》第 71 条: 未按规定开展现场勘察或未留存勘察记录工作票(作业票)签发人和工作负责人均未参加现场勘察(4.现场勘察记录缺少与作业相关的临近带电体、交叉跨越、周边环境、地形地貌、土质、临边等安全风险)。认定为Ⅲ类严重违章。

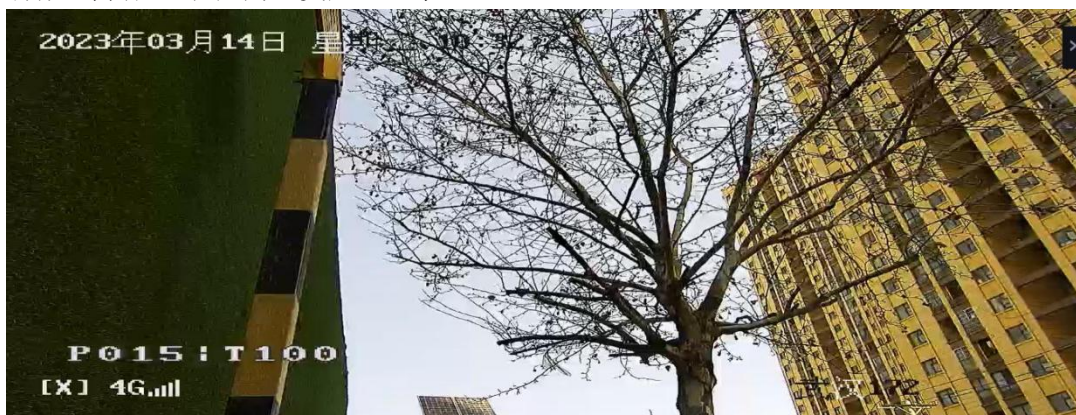
### 典型违章分析 11

市公司 3 月 14 日发现武昌配电运检室 110kV 楚平路变电站电缆通道巡视及电缆沟清理。现场存在III类严重违章行为。

违章现象：布控球未拍摄现场作业内容。

违章分析：依据《国网湖北省电力有限公司典型严重违章清单》第 80 条“作业现场未布设与安全风险管控平台作业计划绑定的视频监控设备，或视频监控设备未开机、未拍摄现场作业内容”，认定为III类严重违章。

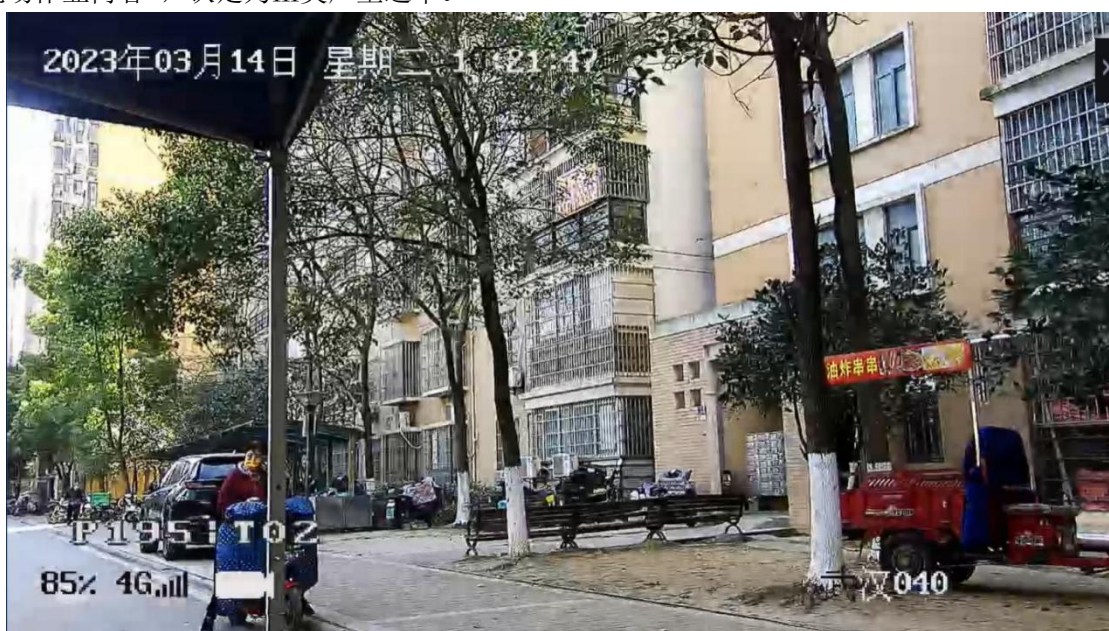
### 典型违章分析 12

市公司 3 月 14 日发现东湖高新区新敷设电缆 ZR-YJV22-8.7/15-3\*50 计 420 米现场存在Ⅲ类严重违章行为。

违章现象：布控球未拍摄现场作业内容。

违章分析：依据《国网湖北省电力有限公司典型严重违章清单》第 80 条“作业现场未布设与安全风险管控平台作业计划绑定的视频监控设备，或视频监控设备未开机、未拍摄现场作业内容”，认定为Ⅲ类严重违章。

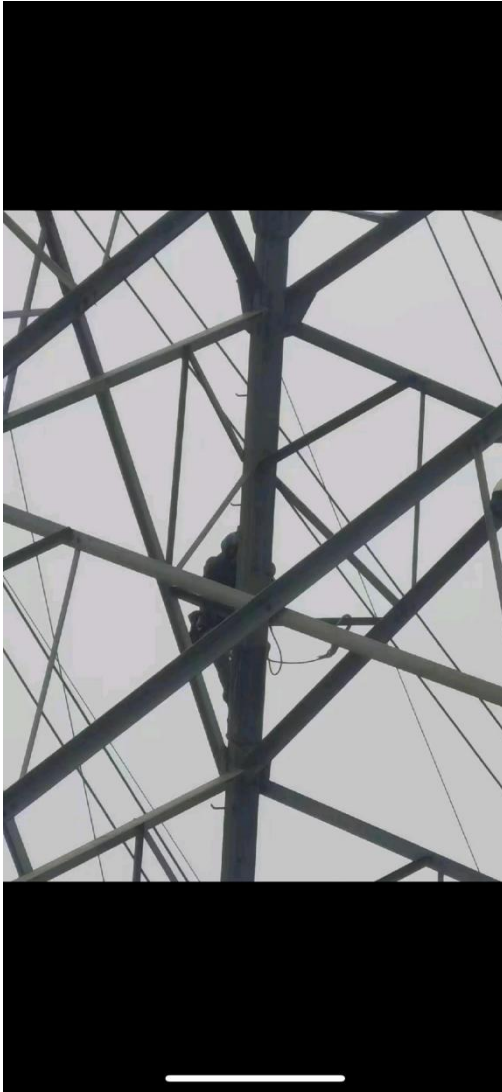
#### 典型违章分析 14

项目管理中心（建设）3月18日发现光谷变至生物园变、花山变至生物园变新建π接段220千伏架空线路工程-光凤线1号—15号光缆展放现场存在Ⅰ类严重违章行为。

违章现象：一是未按照规定使用个人安保线的防感应电措施。工作地段有邻近、平行、交叉跨越及同杆塔架设线路，在需要接触或接近导线工作时，未使用个人保安线。二是现场勘察记录在第四点应采取的安全措施栏中未注明复勘风险是否变化。

违章分析：依据《国网湖北省电力有限公司典型违章条例》第6.(Ⅰ类)作业人员不清楚工作任务、危险点。认定为Ⅰ类严重违章。
