Trouble Shooting Guide Of MOSA 4600 Plus IP-PBX

■除錯工具簡介

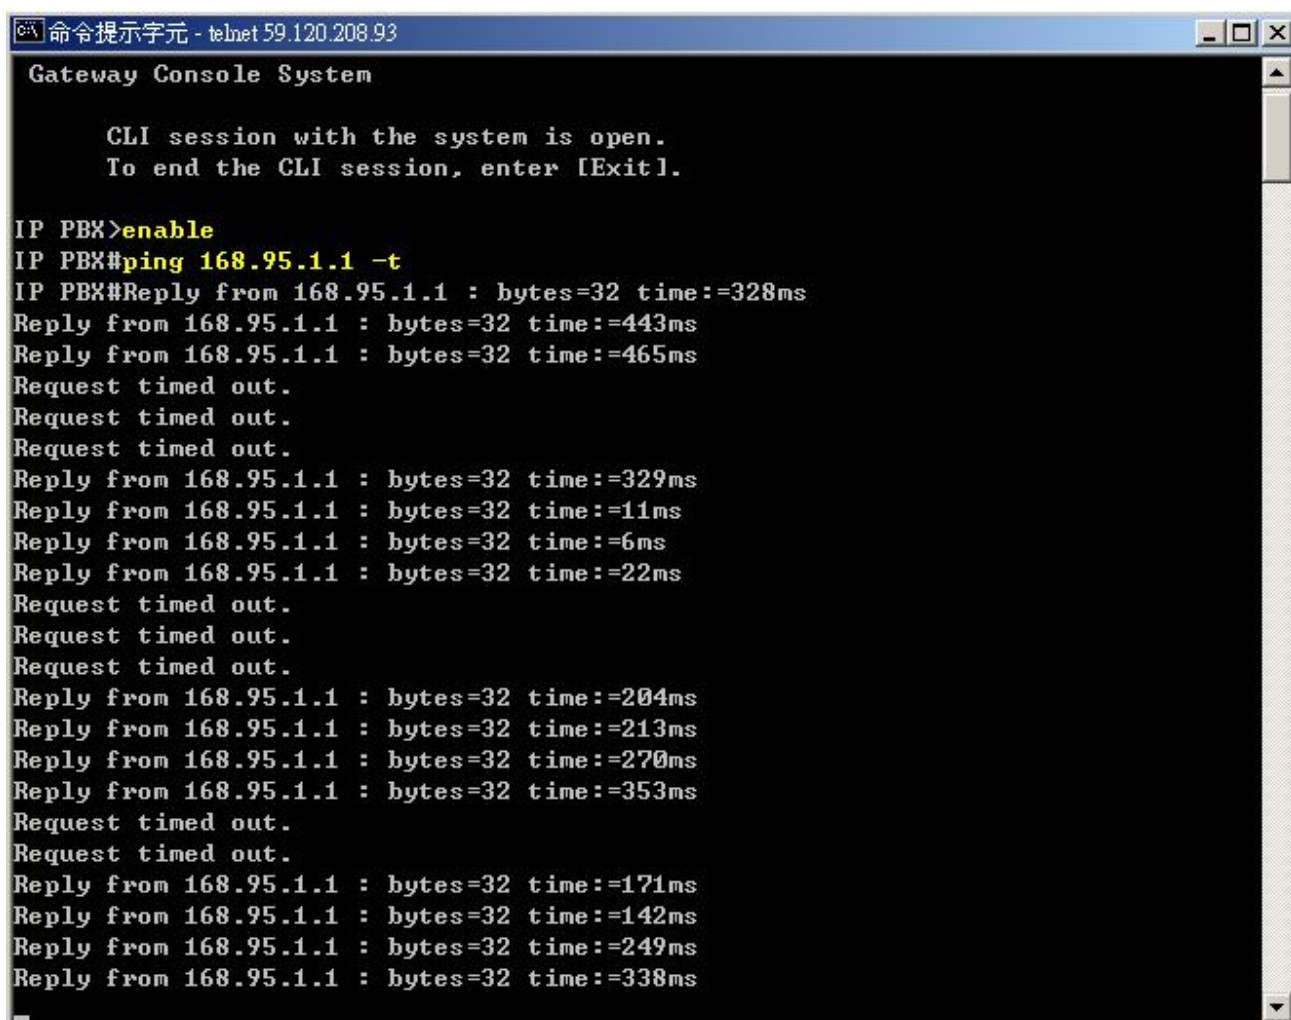
(一) **Ping**—可檢視網路是否正常穩定。可確定與目的地 4600 Plus 之間網路是通的。

- (1) 可 Telnet 至本地端 4600 Plus 再 Ping 至 168.95.1.1，來檢視連至 Internet 的網路品質；可 Ping 至遠端 4600 Plus，來檢視兩通話端點間的網路品質。
- (2) 若撥打網路電話的瞬間發生 **timed out** 或一直 **timed out**，會撥不通；若通話中不時發生 **timed out**，通話會斷斷續續；若通話中發生 **timed out** 超過 30 秒，此通話會掛斷。
- (3) 若 **reply** 的時間忽大忽小，通話聲音會忽快忽慢。
- (4) 若發現網路不穩定，①須詢問頻寬大小是否不足；②同一頻寬是否其他大量資料傳輸使用（如 FTP、Mail、ERP...等）；③是否在網路容易壅塞的時段發生（10:30-12:00、16:30-18:00）。

命令提示字元 - telnet 59.120.208.93
Gateway Console System

CLI session with the system is open.
To end the CLI session, enter [Exit].

IP PBX>enable
IP PBX#ping 168.95.1.1 -t
IP PBX#Reply from 168.95.1.1 : bytes=32 time:=328ms
Reply from 168.95.1.1 : bytes=32 time:=443ms
Reply from 168.95.1.1 : bytes=32 time:=465ms
Request timed out.
Request timed out.
Request timed out.
Reply from 168.95.1.1 : bytes=32 time:=329ms
Reply from 168.95.1.1 : bytes=32 time:=11ms
Reply from 168.95.1.1 : bytes=32 time:=6ms
Reply from 168.95.1.1 : bytes=32 time:=22ms
Request timed out.
Request timed out.
Request timed out.
Reply from 168.95.1.1 : bytes=32 time:=204ms
Reply from 168.95.1.1 : bytes=32 time:=213ms
Reply from 168.95.1.1 : bytes=32 time:=270ms
Reply from 168.95.1.1 : bytes=32 time:=353ms
Request timed out.
Request timed out.
Reply from 168.95.1.1 : bytes=32 time:=171ms
Reply from 168.95.1.1 : bytes=32 time:=142ms
Reply from 168.95.1.1 : bytes=32 time:=249ms
Reply from 168.95.1.1 : bytes=32 time:=338ms

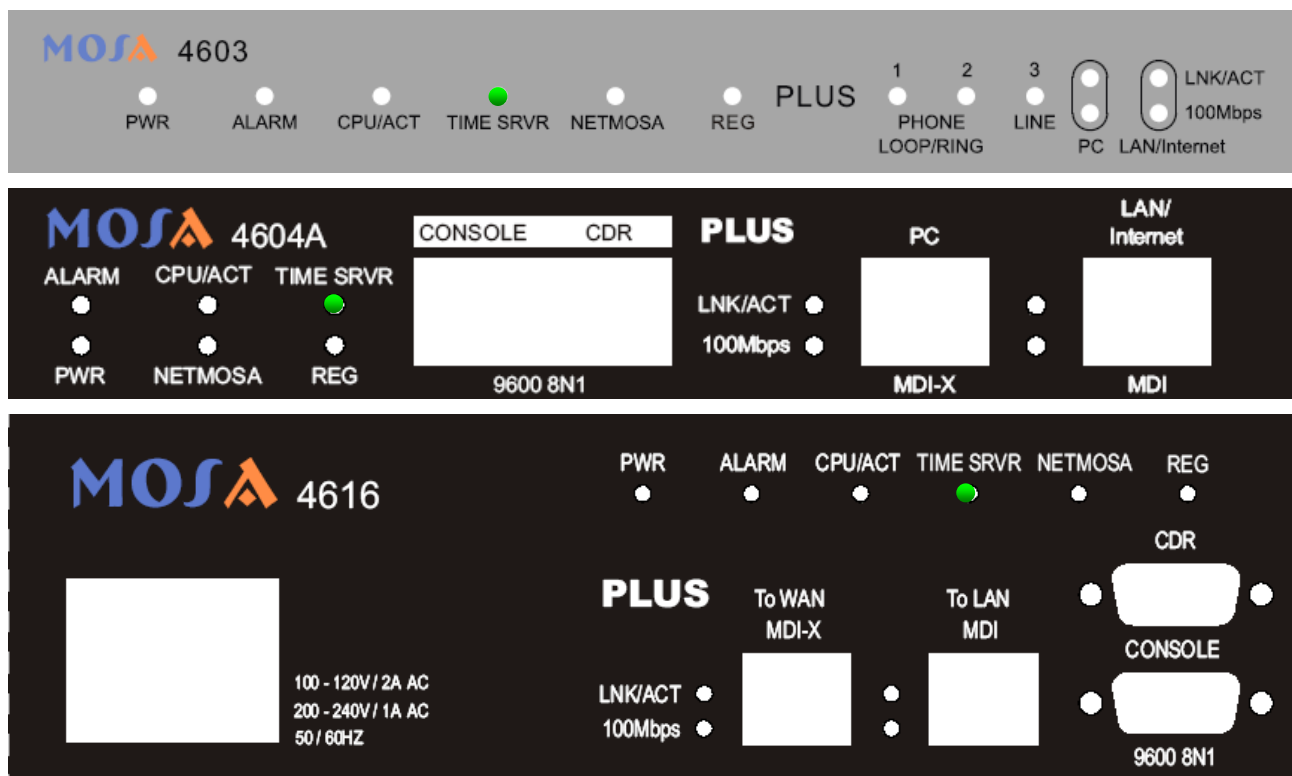
(二) **TIME SRVR LED**—判斷是否連上 Internet。

若燈號不亮，表示未連上 Internet 與 Time Server 校時。

- (1) 4600 Plus 的 IP Address、Subnet Mask、Default Gateway 是否設定正確。
- (2) DNS Server 是否設定正確。
- (3) 是否有防火牆裝置。
- (4) 是否為 VPN 用戶無法連上 Internet。

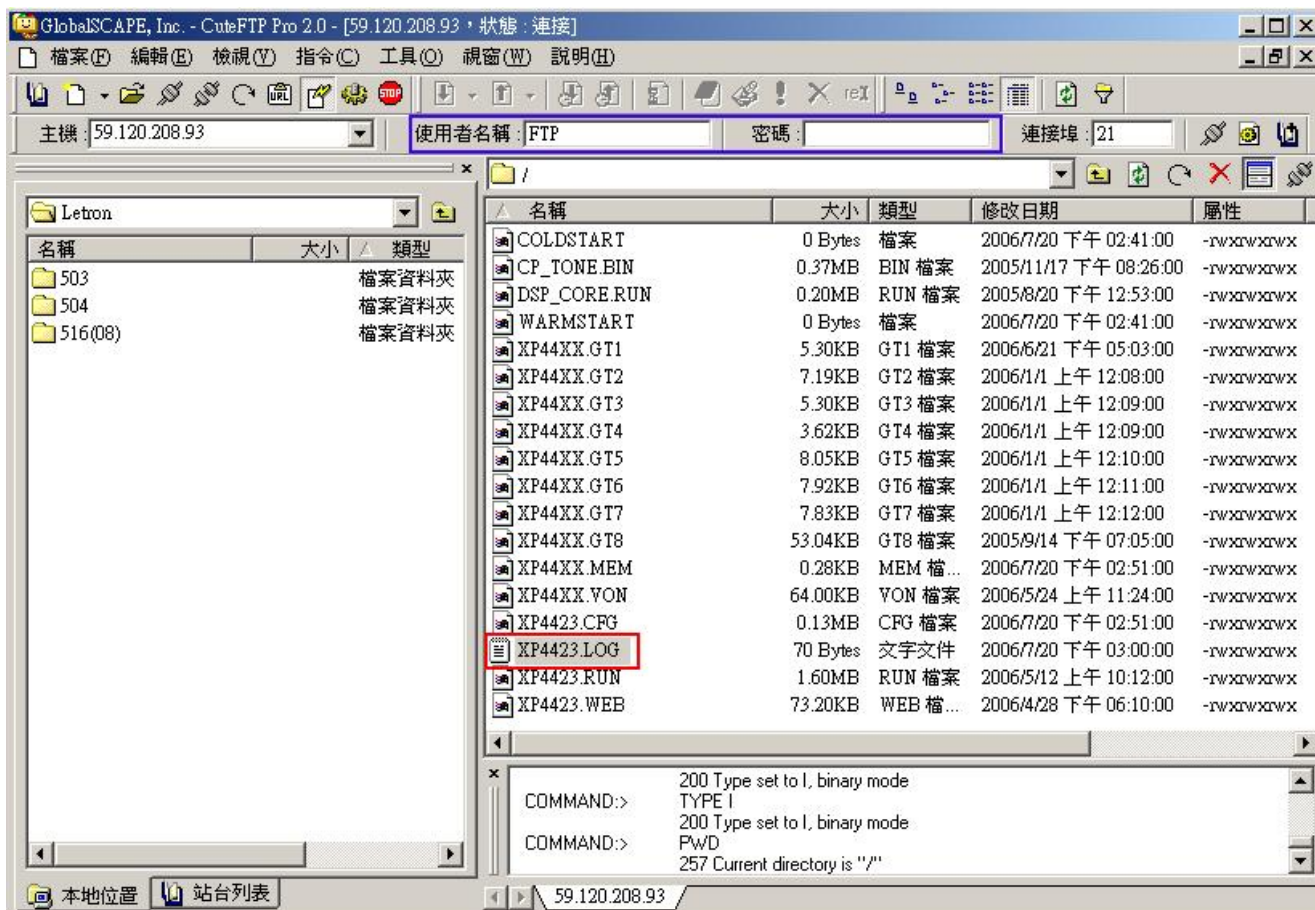
(六) **Log File**—檢視收送碼是否正確。

可 Telnet 連入將 log all enable，再 FTP 至 4600 Plus 下載 XP4423.LOG (此為 txt 檔)，檢查撥出號碼與 4600 Plus 接收的號碼是否相同。

```
命令提示字元 - telnet 59.120.208.93

CLI session with the system is open.
To end the CLI session, enter [Exit].

IP PBX>enable
IP PBX#config
Enter configuration commands, one per line. End with CNTL/Z
IP PBX<config>#log all enable
IP PBX<config>#exit
IP PBX#show log
call-flow : ENABLE
dial : ENABLE
restart : ENABLE
system : ENABLE

FTP 使用者名稱爲【FTP】，沒有密碼。

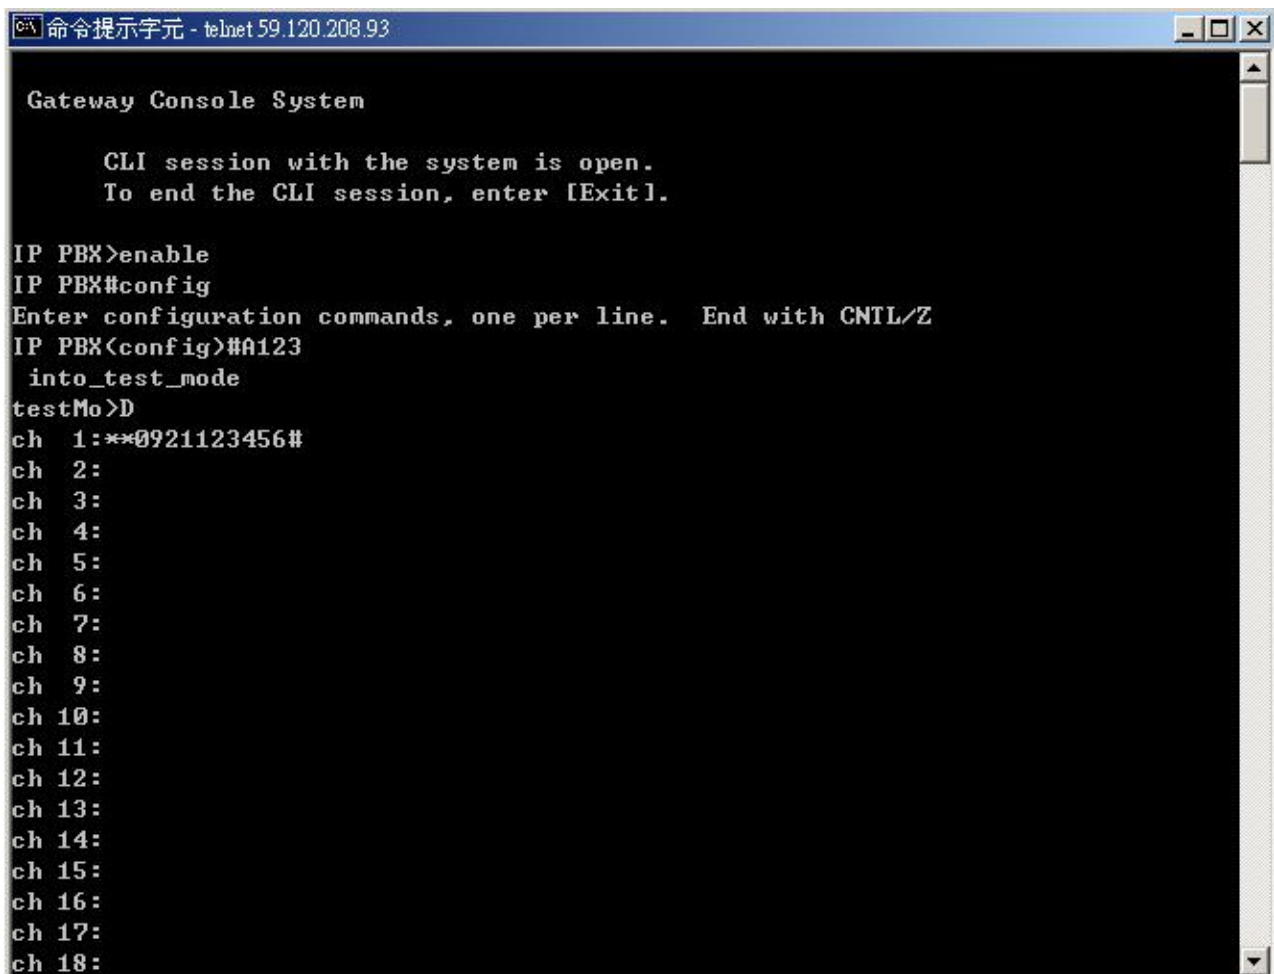
Telnet 至用戶端的 4600 Plus，進入 Test Mode，再請用戶撥電話，即時檢視所收送碼是否正確？

```
IP PBX>enable
IP PBX#config
Enter configuration commands, one per line. End with CNTL/Z
IP PBX(config)#A123
into_test_mode
testMo>D (Dshow_rcv_dgts Show Received Digits)
```

```
命令提示字元 - telnet 59.120.208.93

IP PBX>enable
IP PBX#config
Enter configuration commands, one per line. End with CNTL/Z
IP PBX(config)#A123
into_test_mode
testMo>D
ch 1: **0921123456#
ch 2:
ch 3:
ch 4:
ch 5:
ch 6:
ch 7:
ch 8:
ch 9:
ch 10:
ch 11:
ch 12:
ch 13:
ch 14:
ch 15:
ch 16:
ch 17:
ch 18:
```

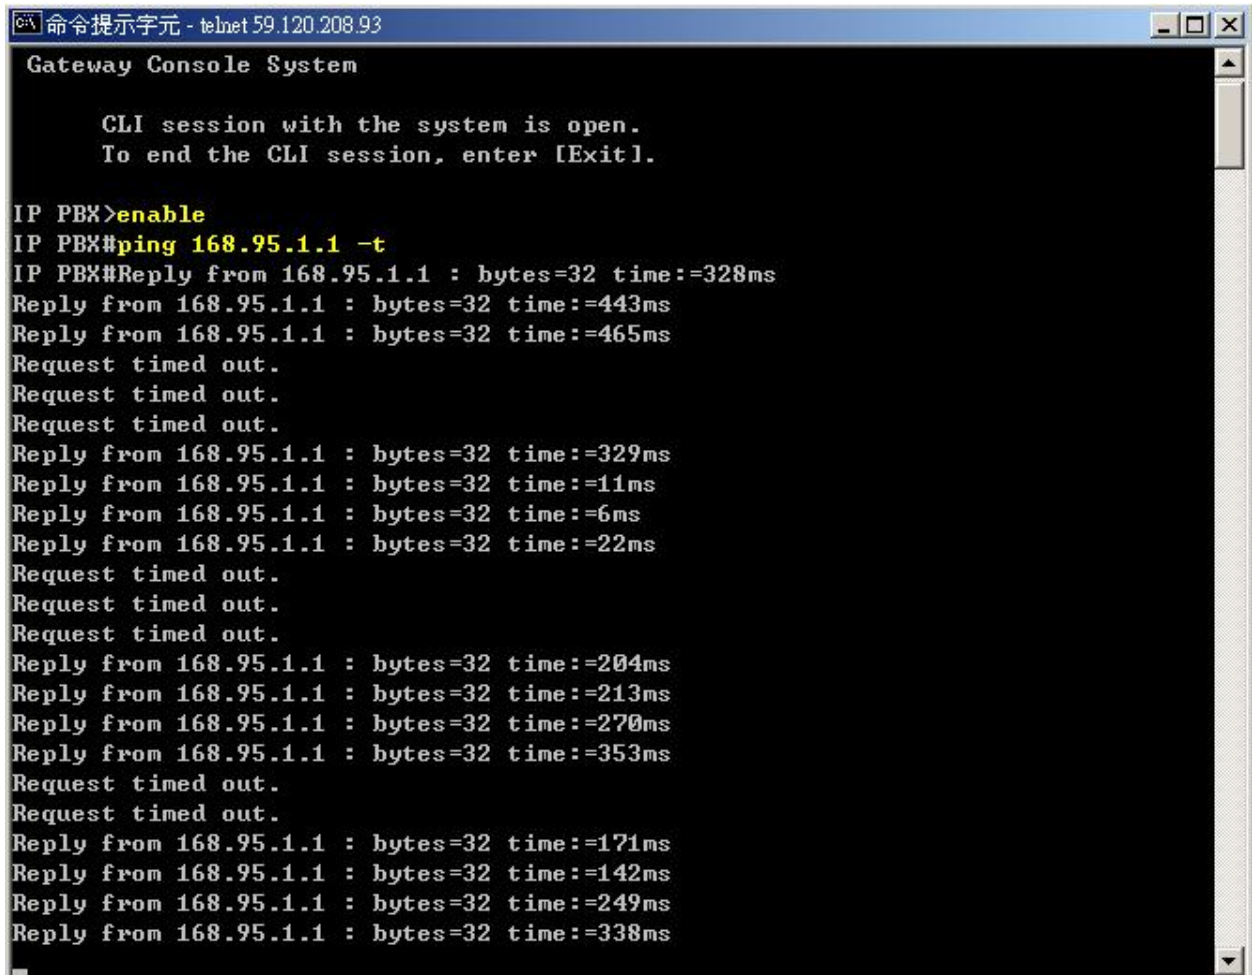
step 2. Telnet 至兩端的 4600 Plus 並互相 ping，檢視是否正常。(ping xxx.xxx.xxx.xxx -t 是否會不時 timeout 或 reply 時間忽長忽短)

命令提示字元 - telnet 59.120.208.93
Gateway Console System

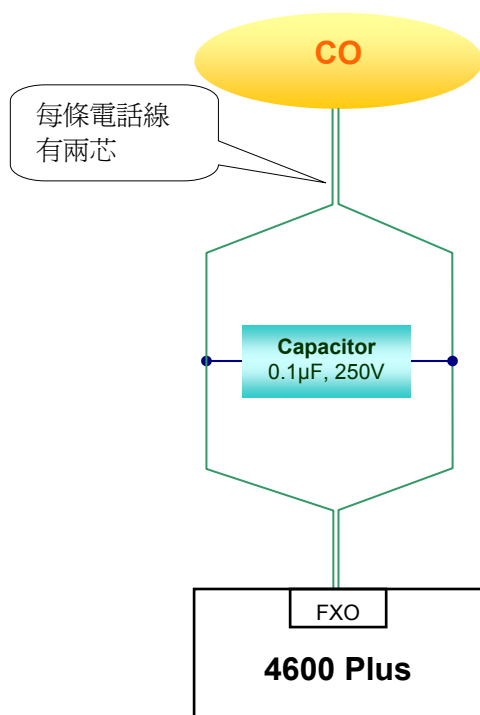
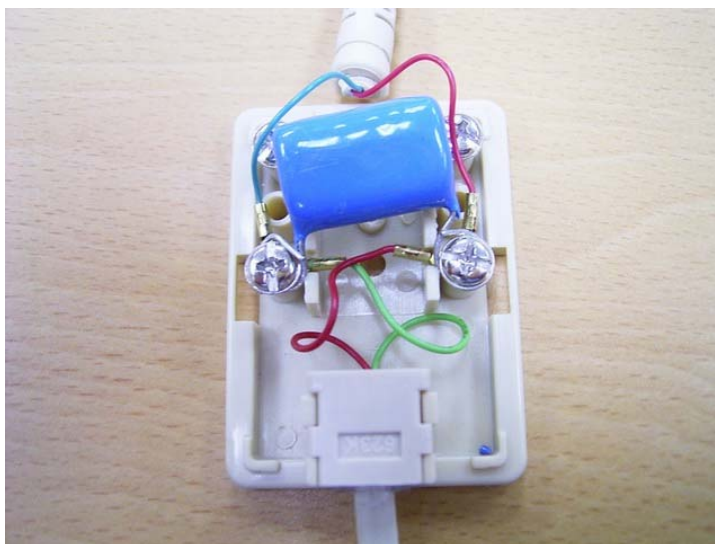
◎解決方法

FXO 端並聯不同規格（0.1 μ F、0.22 μ F、0.47 μ F）耐壓 250V 無極性的電容來改變阻抗。
