环境配置建议

环境配置建议 · 游玩区域的遮挡情况

常见问题排除

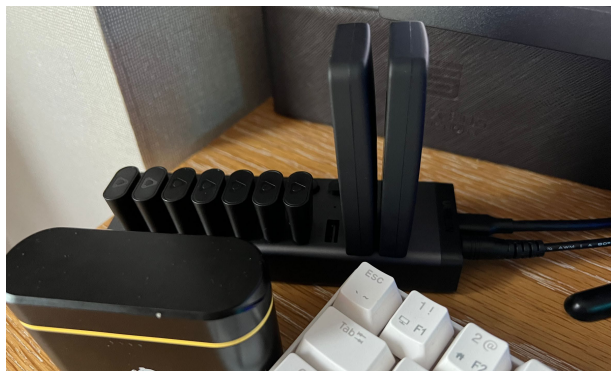
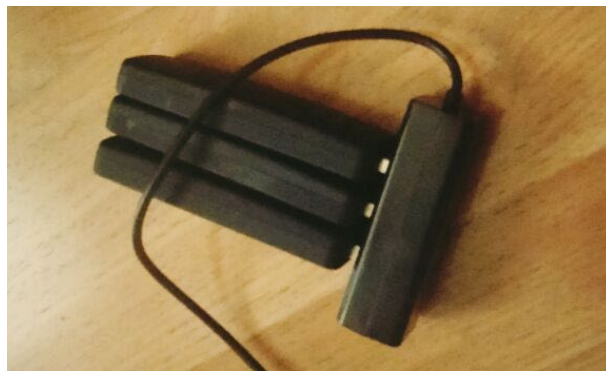
以下为错误示例

接收器对干扰（2.4GHz RF干扰）很敏感，因此最好将其放置在追踪器的“视野”内（**而不是直接接入PC背面USB接口**），不受其他任何物品遮挡且远离金属物品和其他2.4GHz工作频段的设备。**我们建议使用随附的USB2.0延长线将加密狗连接至PC并将其放置在桌面边缘，或其他类似场景。请勿紧贴墙体放置,例如放置于地面或黏贴于墙面。**

在使用多个加密狗时，请将加密狗分隔开一定距离放置避免互相干扰。

若有与手柄连接的加密狗，请务必远离与追踪器连接的加密狗放置（建议保持2m以上距离）。

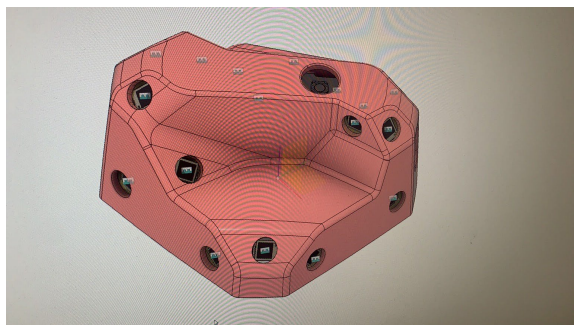
请确保游玩区域无物体遮挡基站“视野”，且没有衣物或其他物品遮挡定位设备内部传感器。

· Tundra Tacker内部传感器位置图示

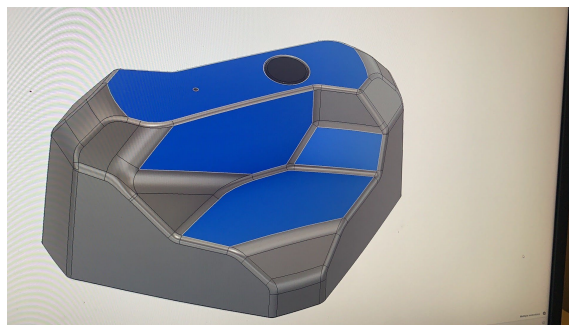
· Tundra Tracker蓝色区域可放置贴纸或标签

·**排除无线因素** 首先建议使用随套装附赠的贴纸对疑似有问题的追踪器进行标记（请确保贴纸没有遮挡设备内部传感器）检查加密狗的摆放位置并排除周围可能存在的（2.4G）无线干扰。

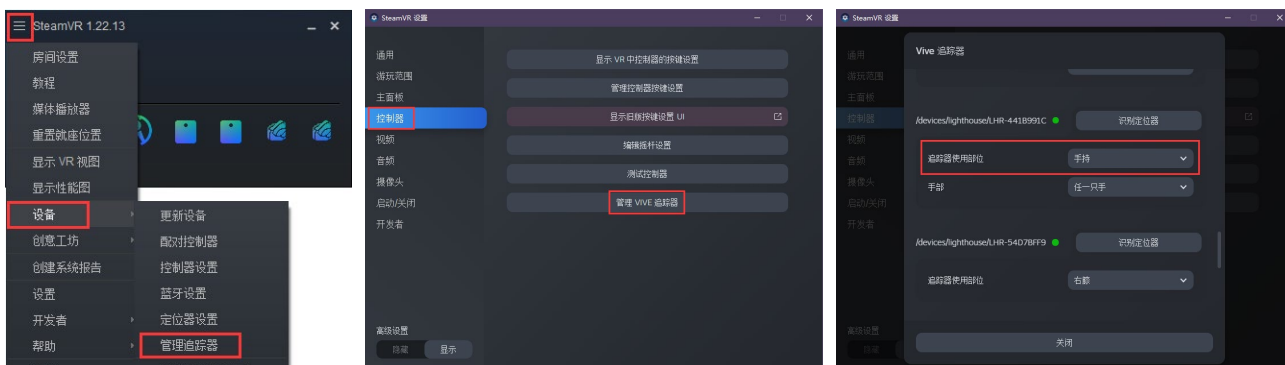
请转到SteamVR设置-设备-管理追踪器 中将追踪器位置从手持设置为其他位置。

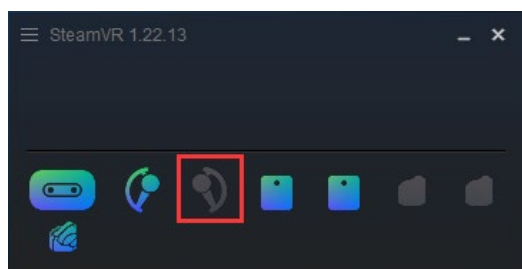
目前已知SteamVR添加新设备后

手柄有一定概率错误的连接至接收器而不是头显

并保持配对 干扰周围其他接收器

出现此状况，绝大部分是由于手柄连接至追踪器的接收器，而不是连接至头显。请在开启并连接所有设备后拔下接收器，查看SteamVR中手柄是否断开连接。

拔下接收器后 若发现SteamVR视图中 手柄图标变为灰色断连状态，则可以确认手柄未连接至头显。请在拔出所有接收器后，重新将手柄配对至头显。确认手柄配对完成并且SteamVR视图中重新显示手柄图标后，插回接收器并依次重新配对追踪器。

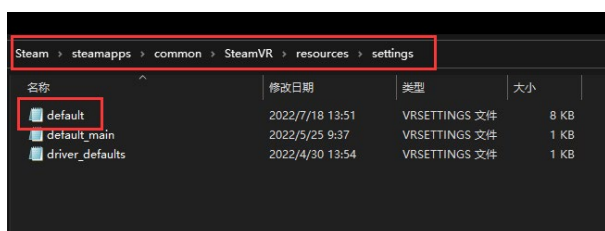
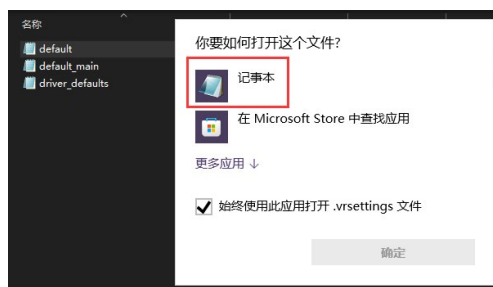
请于Steam库中找到SteamVR-属性-本地文件-浏览 在弹出的窗口中按以下路径寻找

SteamVR\resources\settings\default.vrsettings

以记事本的方式打开 找到并修改其中两项设置并保存

"requireHmd": true, 修改为: "requireHmd": false,

"activateMultipleDrivers": false, 修改为: "activateMultipleDrivers": true,

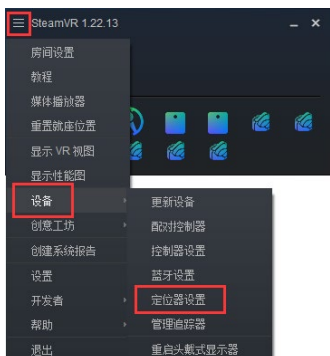
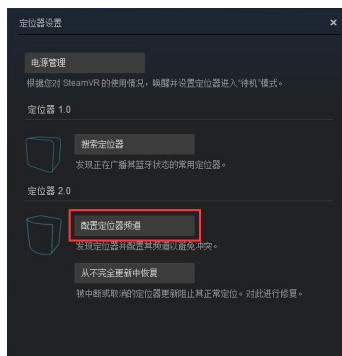
此状况为基站频道冲突 请更改基站频道 将光标移动至SteamVR视图中基站图标上，可以查看当前基站使用的频道。

对于1.0基站 无线模式下请调整基站频道至B/C 有线模式下请调整基站频道至A/B **手动调整 请在通电状态下 按下基站背面按钮。**

对于2.0基站 请将基站调整至1-16中任意几个不冲突的频道 **手动调整请在基站通电状态下使用工具插入基站背面小孔。**

对于拥有串流盒的SteamVR头显可以在设置-设备-定位器设置中扫描并修改2.0基站频道。
