温度分析在汽修中的应用

技术应用文章

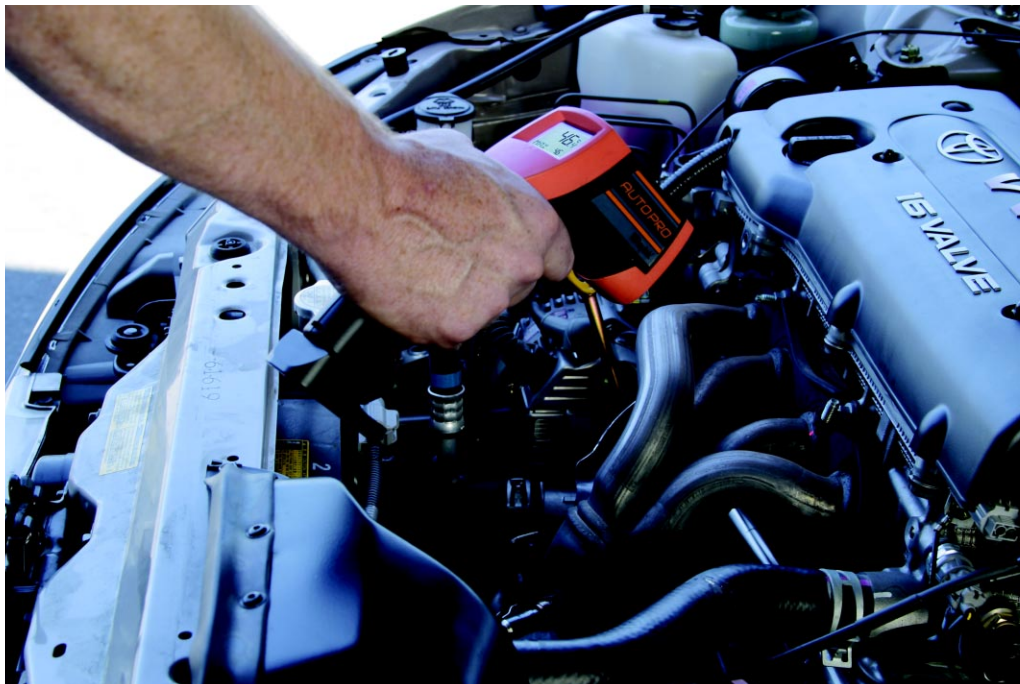
实际上，汽车就是一个热能和机械能转换的设备，汽车工作的原理是将热能转换为动能，因此可以通过对温度的分析来诊断汽车的故障。使用便携式红外测温仪能十分方便、快捷地检查所测部位的温度。

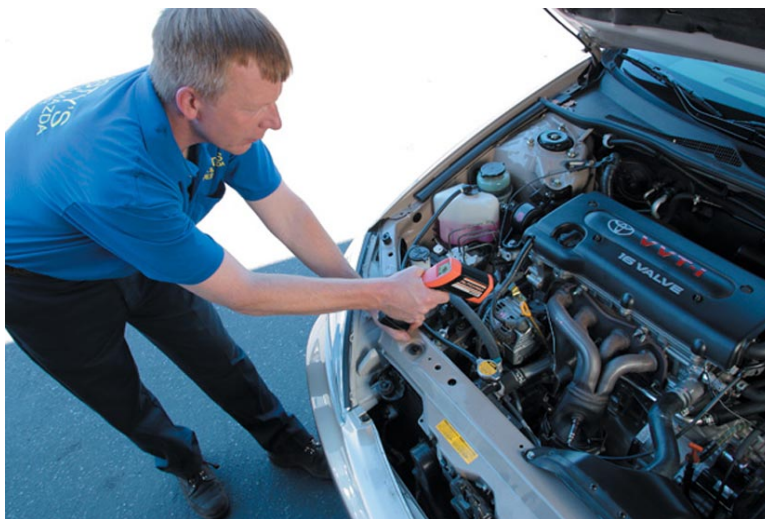
如何解决这个多数修理工都没能够摆脱的困难呢？充分利用红外线测温仪检查水箱的各个部位的温度，温度应该随水的流动方向逐渐下降，如果突变，证明有堵的部位。还可以通过准确的测量某些部位的温度，来协助找出比较隐蔽的故障。
